103 18 223.3

Kontaktstück aus Wolfram mit einer korrosions-  
hemmenden Schicht aus Unedelmetall

## **Kontaktstück aus Wolfram mit einer korrosionshemmenden Schicht aus Unedelmetall**

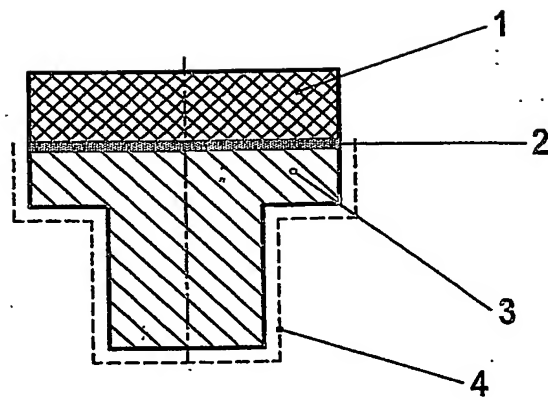
Fig. 1

- Fig. 1: ein Kontaktstück (schematisch) zur Verwendung als Hupen- und Relaiskontakt, bestehend aus einer Wolframkontaktauflage (1), gelötet mit Cu- oder Ag-Hartlot (2) auf einen metallischen Träger (3), erfindungsgemäß abgedeckt mit einer Unedelmetallschicht (4).
- Fig. 2: eine Kontaktauflage aus W auf Nietsockel, galvanisch geschützt mit 0,5 – 1  $\mu\text{m}$  Sn-Schicht nach dem Korrosionstest.
- Fig. 3: eine Kontaktauflage aus W eines Nietes, nach dem Stand der Technik als Referenz vor dem Korrosionstest.
- Fig. 4: eine Kontaktauflage aus W eines Nietes nach dem Stand der Technik nach dem Korrosionstest.

Wolfram als Kontaktauflage in elektromechanischen Schaltgeräten ist aufgrund seiner außerordentlichen Abbrandfestigkeit von allen hochschmelzenden Metallen das Metall der Wahl, wenn es um schnelle Schaltfolgen verbunden mit erheblicher Funkenbildung geht. Mit der Einschränkung einer ausreichend hohen Kontaktkraft und einer Mindestschaltspannung können Wolframkontaktstücke in den verschiedensten Schaltgeräten, wie Kfz-Unterbrecher, Kfz-Hupen und Relais störungsfrei eingesetzt werden. Das Kontaktstück ist in der Regel als Niet mit einer Wolframscheibe als Kontaktauflage gelötet auf einem nietförmigen Träger aus Weicheisen oder Kupfer gefertigt (vgl. Fig.1).

Gegenstand der Erfindung ist somit ein Kontaktstück mit Wolframauflage (1), das an Lot (2) und Träger (3) mit einer dünnen Schicht (4) eines Unedelmetalls überzogen ist.

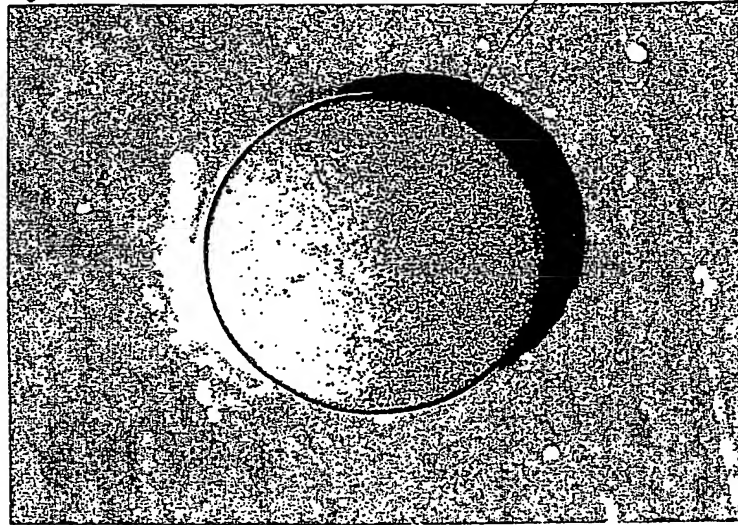
Fig. 2

Sn-Schicht

Das Ergebnis nach 48h ist in den Figuren 2 und 4 dargestellt. Die galvanisch nachbehandelten Nieten zeigen im Vergleich zum nichtkorrodierten Standard (Fig.3) nur leichte Anlauffarben auf der Kontaktoberfläche. Bei der Referenz ohne galvanische Nachbehandlung hingegen ist die W-Oberfläche mit dicken grünlich-braunen Krusten, die vom Umfang ausgehend am Cu-Lot in die Wolframoberfläche teilweise bis zur Mitte hineinreichen, bedeckt. Bei diesen Krusten handelt es sich vermutlich um anorganische Salze des Kupfers und Wolframs. Befinden sich diese zwischen den geschlossenen Kontakten einer Hupe, so führt das zur Erhöhung des Kontaktwiderstandes und folglich zum Ausfall der Hupe.
